Dossier 449396 VG PR

PROCÈS VERBAL DE DESCRIPTION L'AN DEUX MIL SEIZE ET LE TRENTE AOÛT

Certifie m'être rendu, ce jour, dans l'immeuble sis à PARIS 16ème arrondissement - 1/9 avenue du Maréchal Maunoury,

LOTS n° 384, 480,482,483,484,485,486,2079,2085,2086,2090;
Dans le Bâtiment "1" avenue du Maréchal Maunoury - Escalier "A" aux troisième, quatrième et cinquième étages, un appartement C4 et les 154/20744,50èmes des parties communes générales, étant précisé qu'en vertu de l'article 6 du règlement de copropriété la jouissance exclusive des balcons et terrasses, notamment de la terrasse du cinquième étage, est attachée à ces lots de copropriété. Les lots communiquent entre eux par des escaliers intérieurs.

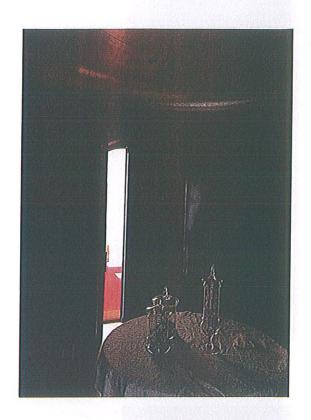
Photo n°1

Le sol est recouvert d'un marbre en parfait état.

Les murs sont recouverts de boiseries en parfait état.

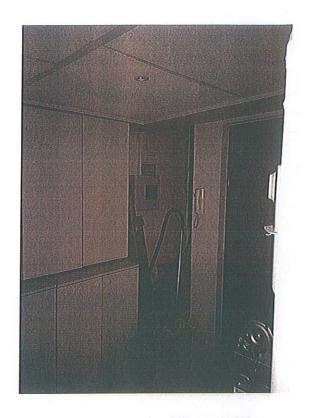
Photo n°9

Cette pièce est équipée de :

- Un compteur gaz.
- Une armoire électrique.
- Plusieurs équipements électriques et équipements de sécurité.
- Plusieurs racks.
- Un réduit abritant un système vidéo intégré dans des armoires.
 - Un système de climatisation.
 - Un système téléphonique.
- Une porte métallique fermée à clé donnant probablement sur un escalier de service ou vers l'extérieur.

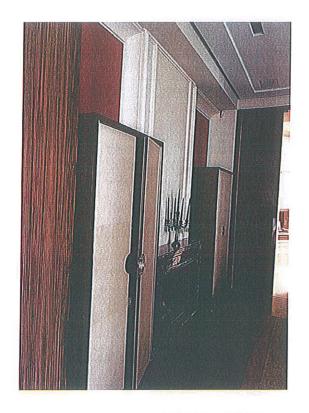
Photo n°23

Le sol est recouvert d'un parquet en très bon état mais néanmoins poussiéreux.

Les murs sont recouverts d'un revêtement de couleur crème en très bon état.

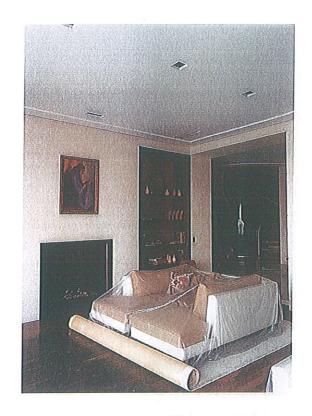
Photo n°33

Ce salon prend le jour au moyen de trois grandes baies vitrées sur châssis métalliques, dont les vitrages sont intacts.

Ces baies ouvrent sur la terrasse donnant sur La Défense et sont protégées par des volets roulants électriques en position fermée.

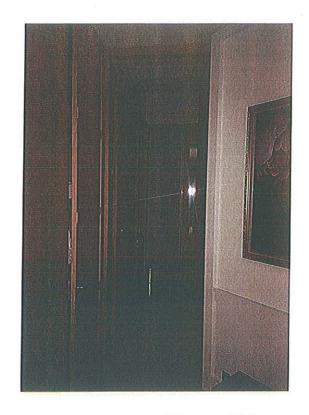
Photo n°35

Le sol est recouvert d'un marbre en parfait état.

Les murs sont recouverts d' un enduit peint ou de boiseries en parfait état ;

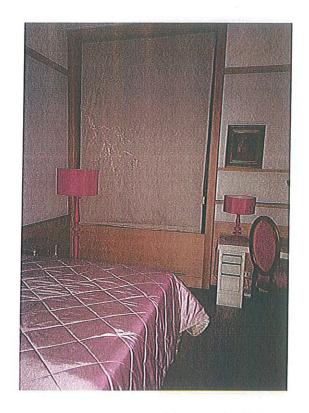
Photo n°39

Le sol est recouvert d'un parquet à l'anglaise en très bon état mais légèrement tuilé.

L'ensemble des vitrages est intact.
