Dossier 449396 VG PR

PROCÈS VERBAL DE DESCRIPTION L'AN DEUX MIL SEIZE ET LE TRENTE AOÛT

Certifie m'être rendu, ce jour, dans l'immeuble sis à PARIS 16ème arrondissement - 1/9 avenue du Maréchal Maunoury,

LOTS n° 384, 480,482,483,484,485,486,2079,2085,2086,2090;
Dans le Bâtiment "1" avenue du Maréchal Maunoury - Escalier "A" aux troisième, quatrième et cinquième étages, un appartement C4 et les 154/20744,50èmes des parties communes générales, étant précisé qu'en vertu de l'article 6 du règlement de copropriété la jouissance exclusive des balcons et terrasses, notamment de la terrasse du cinquième étage, est attachée à ces lots de copropriété. Les lots communiquent entre eux par des escaliers intérieurs.

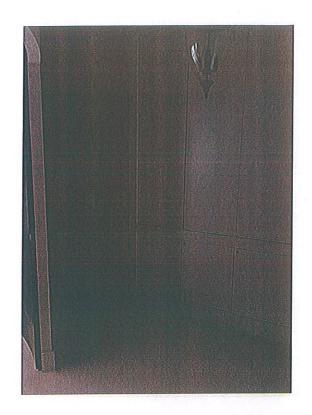
Photo n°41

Photo 41, Le sol est recouvert d'un marbre en parfait état.
